산업통상자원부  
MINISTRY OF  
TRADE, INDUSTRY & ENERGY

보도자료

## 시중 유통 형광등제품 화재·감전 우려 많아 - 불법·불량 형광등기구 등 35개 리콜 -

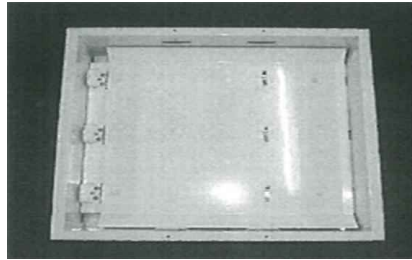
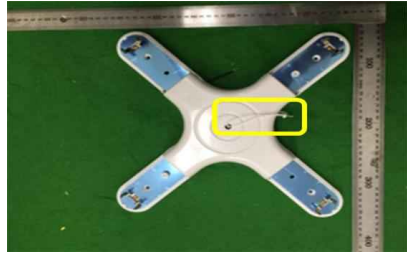
<형광등기구 부품·구조 변경>

- 또한 등기구 구조를 변경한 경우가 10건, 인증당시에 없던 커패시터, 스위치 등의 부품을 추가한 경우 3건, 미인증 전원연결선으로 변경한 경우 1건 등임.

| 인증당시 | 변경 후 |
|---|---|
| 등기구 구조가 사각형이며 스위치 없음. | 구조를 십자형으로 변경, 당김형 스위치 추가 |

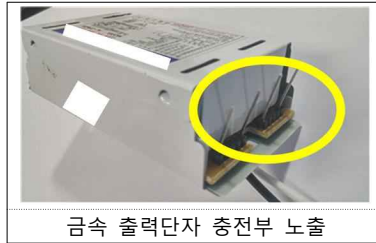
<안정기의 충전부 노출>

- (시험결과) 형광등용안정기 40개 제품 중 1개 제품(2.5%)이 충전부가 노출되어 있어 기준에 부적합(최중결함)한 것으로 나타남.

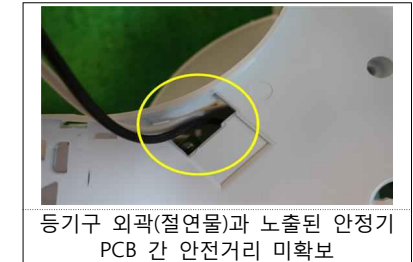
[그림] 연면거리 및 공간거리 미확보

- 도체 사이의 연면거리\* 및 공간거리\*\*가 확보되지 않을 경우, 사용자의 오접촉으로 인한 감전 우려가 높고, 두 도체 사이에 먼지가 쌓이거나 습기에 노출될 경우 화재가 발생할 우려가 있음.

- (시험결과) 형광등기구 29개 제품 중 14개 제품(48.3%)은 충전부의 도체 사이에 절연물이 없어 기준에 부적합(최중결함)한 것으로 나타남.

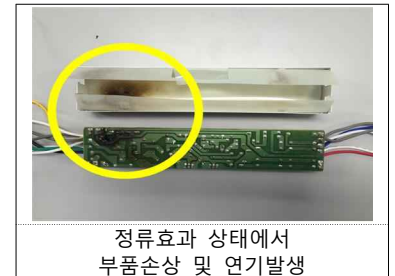
<정류효과 시 제품손상>

- (시험결과) 형광등용안정기 40개 제품 중 17개 제품(42.5%)이 램프 수명 말기에 발생할 수 있는 정류효과 상태에서 내부 부품이 손상되고 연기가 발생하여 기준에 부적합(최종결함)한 것으로 나타남.

정류효과 상태에서  
부품손상 및 연기발생

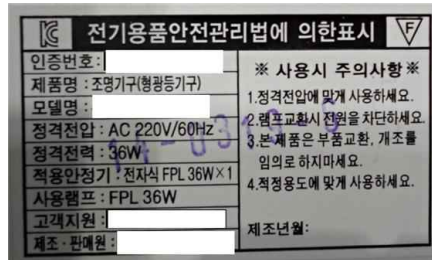
<형광등기구의 올바른 표시사항 표시 예>

- (형광등기구) 표시기준에 부적합한 12개 제품의 부적합 내용은 이중절연기기 기호 미표시 11건으로 가장 많았으며, 인증당시와 다른 정격전력 표시 3건, 인증당시와 다른 적용램프형식 표시 2건, 안전인증표지 미표시 2건 등임
